# Asbestinventarisatetest

Molenlei 21, 2590 Berlaar

**Niet-asbestveilig**

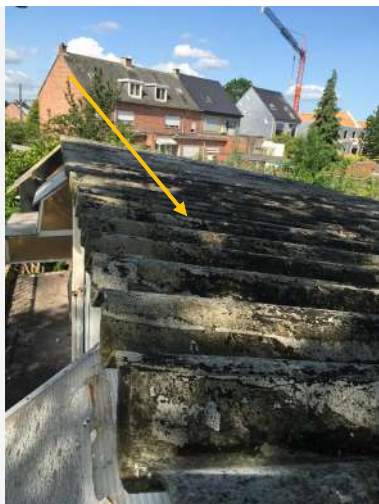
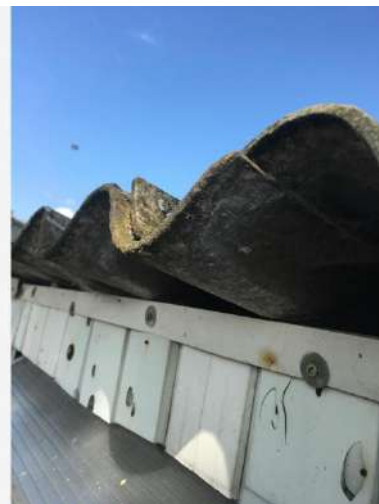
**Dringend verwijderen**

Eindbeoordeling materiaalrisico	Hoog materiaalrisico en/of hoge kans op vezelvrijgave
---------------------------------	---

Gebondenheid	Categorie 1: hechtgebonden in oorsprong
Asbestsoort (vezeltype)	Crocidoliet aanwezig
Asbestconcentratie	Laag (< 50%)
Afschermingsgraad van het gehele materiaal	Geheel of deels (ook) vrij aan de binnenlucht
Toestand van het materiaal	Matig beschadigd, matig verweerd

Beschrijving	Golfplaten duivenhok
Omgeving	Buiten
Primaire drager	Schuin dak
Asbestmateriaal	Dak- en gevelbekleding - Golfplaat
Bindmiddel van asbestmateriaal	Cement
Gebondenheid op basis van bindmiddel	Hecht
Hoeveelheid (oppervlakte - aantal)	• 39,00 m <sup>2</sup> - 1 stuk
Totale oppervlakte	39,00 m <sup>2</sup>
Eenvoudig bereikbaar	Ja

- Zorg voor een veilig beheer. Vermijd het beschadigen van het asbestmateriaal. Controleer de toestand jaarlijks op wijzigingen.

- Eenvoudige handelingen: mag via doe-het-zelf of door werknemer(s) met opleidingsattest eenvoudige handelingen  
Deze buitenshuis hechtgebonden asbest mag via doe-het-zelf afgevoerd worden indien het materiaal zonder breken of bijkomende beschadiging kan vrijgemaakt worden. Neem hierbij wel alle voorzorgen voor persoonlijke bescherming (FFP3-mondmasker; overall, zorg dat alle goed toe zit; alle gedragen kleding en schoenen direct na de klus afspoelen en wassen; maak alle toegangswegen toe; de asbest zo snel mogelijk verpakken en afdekken; gebruik geen elektrische apparaten zoals slijpschijven of boren; maak zo weinig mogelijk stof; demonteer rustig en veilig, zorg dat er niemand anders in de buurt is en neem de instructies van uw lokaal afvoerpunt of recyclagepark in acht. Ook kan u een aannemer met opleidingsattest "eenvoudige handelingen" hiervoor inschakelen.

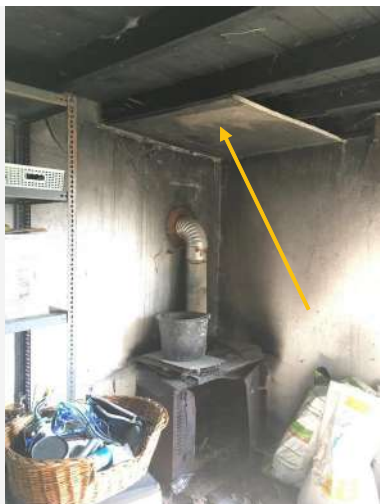
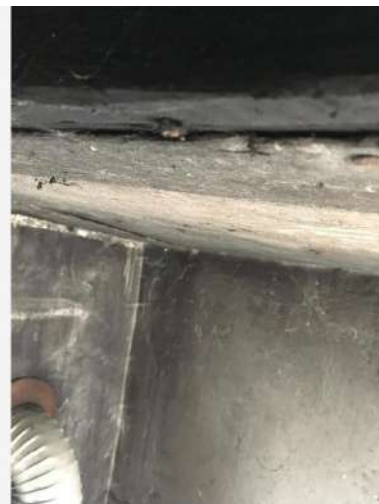
**Dringend verwijderen**

Eindbeoordeling materiaalrisico	Hoog materiaalrisico en/of hoge kans op vezelvrijgave
---------------------------------	---

Gebondenheid	Categorie 1: hechtgebonden in oorsprong
Asbestsoort (vezeltype)	Alleen chrysotiel
Asbestconcentratie	Laag (< 50%)
Afschermingsgraad van het gehele materiaal	Geheel of deels (ook) vrij aan de binnenlucht
Toestand van het materiaal	Zwaar beschadigd, zwaar verweerd

#	Type	Referentie	Resultaat
2.1	Puntmonster	2022-987-BM21P07	Chrysotiel

Beschrijving	Vlakke plaat haardvuur
Omgeving	Binnen
Primaire drager	Plafond
Asbestmateriaal	Plaat, paneel, tablet - Type Pical
Bindmiddel van asbestmateriaal	Cement
Gebondenheid op basis van bindmiddel	Hecht
Hoeveelheid (gewicht - aantal)	<ul style="list-style-type: none"><li>3,00 kg - 1 stuk</li></ul>
Totaal gewicht	3,00 kg

- Verwijder dit asbestmateriaal zo snel mogelijk. Volg de toestand goed op.

- Eenvoudige handelingen: mag via doe-het-zelf of door werknemer(s) met opleidingsattest eenvoudige handelingen  
Deze losgebonden asbest mag enkel afgevoerd worden door een aannemer met opleidingsattest "eenvoudige handelingen". Het asbest moet gefixeerd zijn en de aannemer moet het eenvoudig kunnen demonteren, wegnemen en verpakken zonder de asbesthoudende materialen te breken of beschadigen. Hij moet de verwijdering ook vooraf melden aan de FOD Werkgelegenheid, Arbeid en Sociaal Overleg.

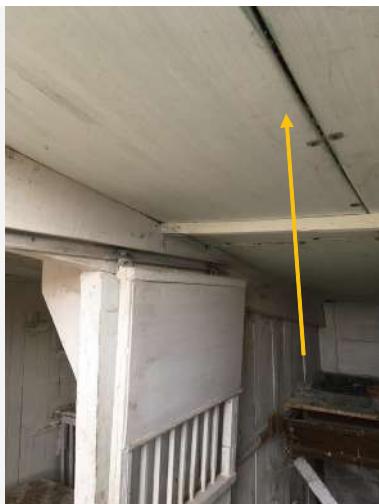
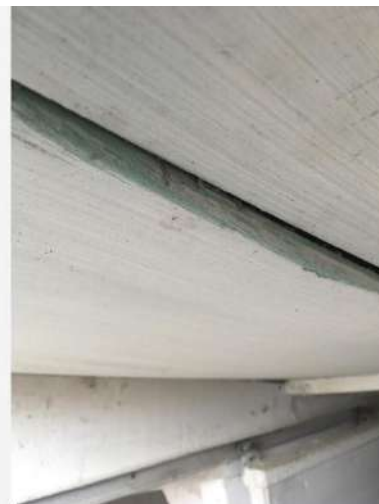
Verwijderen

Eindbeoordeling materiaalrisico	Verhoogd materiaalrisico en/of verhoogde kans op vezelvrijgave
---------------------------------	--

Gebondenheid	Categorie 1: hechtgebonden in oorsprong
Asbestsoort (vezeltype)	Crocidoliet aanwezig
Asbestconcentratie	Laag (< 50%)
Afschermingsgraad van het gehele materiaal	Geheel of deels (ook) vrij aan de binnenlucht
Toestand van het materiaal	Licht beschadigd, licht verweerd. Intact materiaal type Pical – asbestboard of categorie III 'gebondenheid'

Beschrijving	Onderdak duiventil
Omgeving	Binnen
Primaire drager	Plafond
Asbestmateriaal	Plaat, paneel, tablet - Type Menuiserite
Bindmiddel van asbestmateriaal	Cement
Gebondenheid op basis van bindmiddel	Hecht
Hoeveelheid (oppervlakte - dikte - aantal)	<ul style="list-style-type: none"><li>38,00 m<sup>2</sup> - 1,00 cm - 1 stuk</li></ul>
Totaal volume	0,38 m <sup>3</sup>

- Zorg voor een veilig beheer. Vermijd het beschadigen van het asbestmateriaal. Controleer de toestand jaarlijks op wijzigingen.

- Eenvoudige handelingen: mag via doe-het-zelf of door werknemer(s) met opleidingsattest eenvoudige handelingen  
Deze buitenshuis hechtgebonden asbest mag via doe-het-zelf afgevoerd worden indien het materiaal zonder breken of bijkomende beschadiging kan vrijgemaakt worden. Neem hierbij wel alle voorzorgen voor persoonlijke bescherming (FFP3-mondmasker; overall, zorg dat alle goed toe zit; alle gedragen kleding en schoenen direct na de klus afspoelen en wassen; maak alle toegangswegen toe; de asbest zo snel mogelijk verpakken en afdekken; gebruik geen elektrische apparaten zoals slijpschijven of boren; maak zo weinig mogelijk stof; demonteer rustig en veilig, zorg dat er niemand anders in de buurt is en neem de instructies van uw lokaal afvoerpunt of recyclagepark in acht. Ook kan u een aannemer met opleidingsattest "eenvoudige handelingen" hiervoor inschakelen.

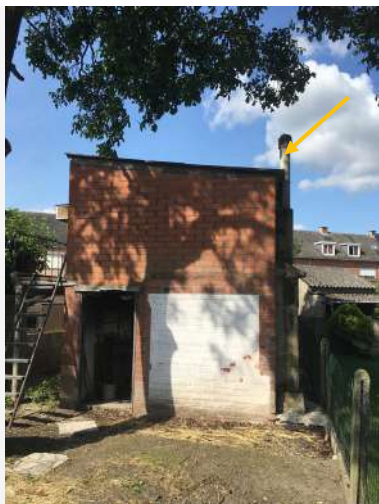
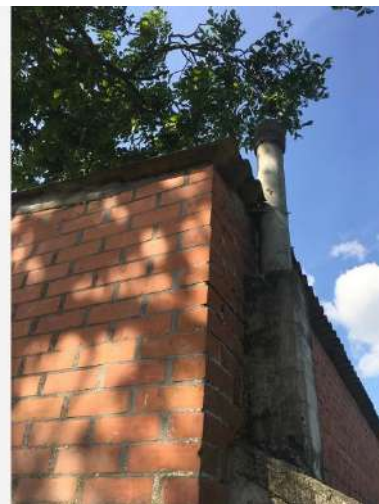
Verwijderen

Eindbeoordeling materiaalrisico	Laag materiaalrisico en/of verlaagde kans op vezelvrijgave
---------------------------------	--

Gebondenheid	Categorie 1: hechtgebonden in oorsprong
Asbestsoort (vezeltype)	Crocidoliet aanwezig
Asbestconcentratie	Laag (< 50%)
Afschermingsgraad van het gehele materiaal	Geheel of deels vrij aan de buitenlucht
Toestand van het materiaal	Licht beschadigd, licht verweerd. Intact materiaal type Pical – asbestboard of categorie III 'gebondenheid'

Beschrijving	Cementen schouw duivenhok
Omgeving	Buiten
Primaire drager	Wand buitenschil
Asbestmateriaal	Rookgaskanaal
Bindmiddel van asbestmateriaal	Cement
Gebondenheid op basis van bindmiddel	Hecht
Hoeveelheid (lengte - omtrek - dikte - aantal)	<ul style="list-style-type: none"> <li>1,50 m - 40,00 cm - 1,00 cm - 1 stuk</li> </ul>
Totaal volume	0,006 m <sup>3</sup>
Eenvoudig bereikbaar	Ja

- Zorg voor een veilig beheer. Vermijd het beschadigen van het asbestmateriaal. Controleer de toestand jaarlijks op wijzigingen.

- Eenvoudige handelingen: mag via doe-het-zelf of door werknemer(s) met opleidingsattest eenvoudige handelingen  
Deze hechtgebonden asbest mag, omwille van risico van bijkomende beschadiging tijdens het verwijderen en door het grote volume, enkel afgevoerd worden door een aannemer met opleidingsattest "eenvoudige handelingen". Hij moet de verwijdering ook vooraf melden aan de FOD Werkgelegenheid, Arbeid en Sociaal Overleg.

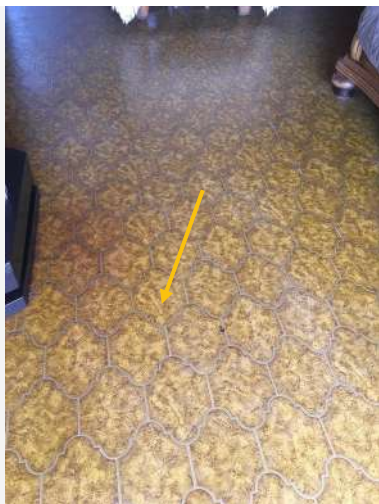
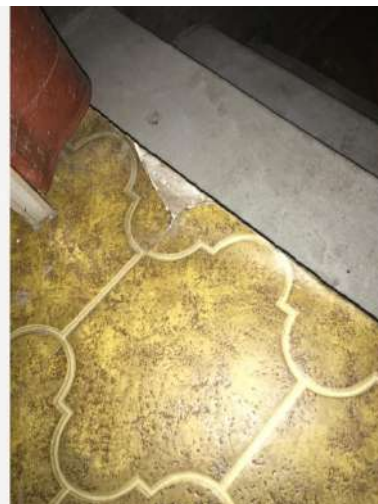
Verwijderen

Eindbeoordeling materiaalrisico	Verhoogd materiaalrisico en/of verhoogde kans op vezelvrijgave
---------------------------------	--

Gebondenheid	Categorie 1: hechtgebonden in oorsprong
Asbestsoort (vezeltype)	Alleen chrysotiel
Asbestconcentratie	Laag (< 50%)
Afschermingsgraad van het gehele materiaal	Geheel of deels (ook) vrij aan de binnenlucht
Toestand van het materiaal	Matig beschadigd, matig verweerd

#	Type	Referentie	Resultaat
5.1	Puntmonster	2022-987-BM21P08	Chrysotiel

Beschrijving	Vloerbekleding woonkamer
Omgeving	Binnen
Primaire drager	Vloer
Asbestmateriaal	Prefab - afwerking - Vloerzeil
Bindmiddel van asbestmateriaal	Kunststof of -hars
Gebondenheid op basis van bindmiddel	Hecht
Hoeveelheid (oppervlakte - aantal)	• 29,00 m <sup>2</sup> - 1 stuk
Totale oppervlakte	29,00 m <sup>2</sup>

- Zorg voor een veilig beheer. Vermijd het beschadigen van het asbestmateriaal. Controleer de toestand jaarlijks op wijzigingen.

- Eenvoudige handelingen: enkel door erkend asbestverwijderaar  
Deze losgebonden asbest mag enkel afgevoerd worden door een aannemer met opleidingsattest "eenvoudige handelingen". Het asbest moet gefixeerd zijn en de aannemer moet het eenvoudig kunnen demonteren, wegnemen en verpakken zonder de asbesthoudende materialen te breken of beschadigen. Hij moet de verwijdering ook vooraf melden aan de FOD Werkgelegenheid, Arbeid en Sociaal Overleg.

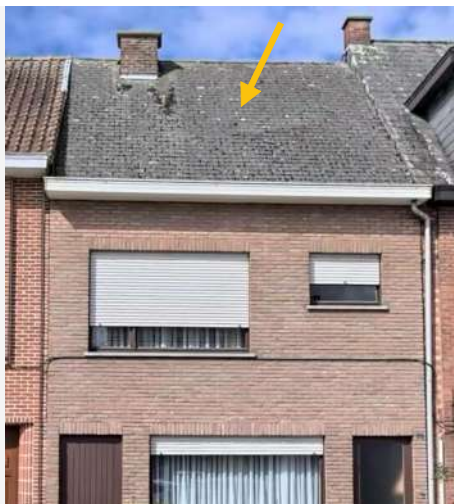
Verwijderen

Eindbeoordeling materiaalrisico	Verhoogd materiaalrisico en/of verhoogde kans op vezelvrijgave
---------------------------------	--

Gebondenheid	Categorie 1: hechtgebonden in oorsprong
Asbestsoort (vezeltype)	Crocidoliet aanwezig
Asbestconcentratie	Laag (< 50%)
Afschermingsgraad van het gehele materiaal	Geheel of deels vrij aan de buitenlucht
Toestand van het materiaal	Matig beschadigd, matig verweerd

Beschrijving	Cementleien schuindak
Omgeving	Buiten
Primaire drager	Schuin dak
Asbestmateriaal	Dak- en gevelbekleding - Lei, shingle
Bindmiddel van asbestmateriaal	Cement
Gebondenheid op basis van bindmiddel	Hecht
Hoeveelheid (oppervlakte - aantal)	<ul style="list-style-type: none"><li>100,00 m<sup>2</sup> - 1 stuk</li></ul>
Totale oppervlakte	100,00 m <sup>2</sup>
Eenvoudig bereikbaar	Ja
Bevestigingswijze	<ul style="list-style-type: none"><li>Genageld, geniet</li></ul>
Identificatiemethode	Vaststelling zonder monsternamen

- Zorg voor een veilig beheer. Vermijd het beschadigen van het asbestmateriaal. Controleer de toestand jaarlijks op wijzigingen.

- Eenvoudige handelingen: mag via doe-het-zelf of door werknemer(s) met opleidingsattest eenvoudige handelingen  
Deze hechtgebonden asbest mag, omwille van risico van bijkomende beschadiging tijdens het verwijderen en door het grote volume, enkel afgevoerd worden door een aannemer met opleidingsattest "eenvoudige handelingen". Hij moet de verwijdering ook vooraf melden aan de FOD Werkgelegenheid, Arbeid en Sociaal Overleg.

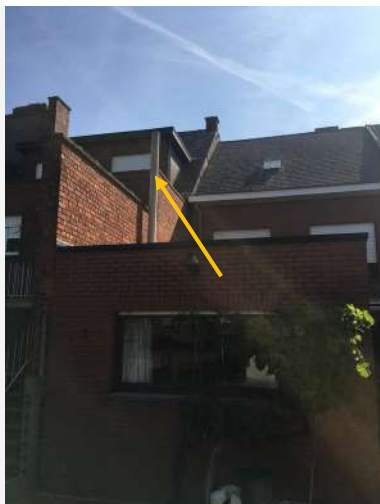
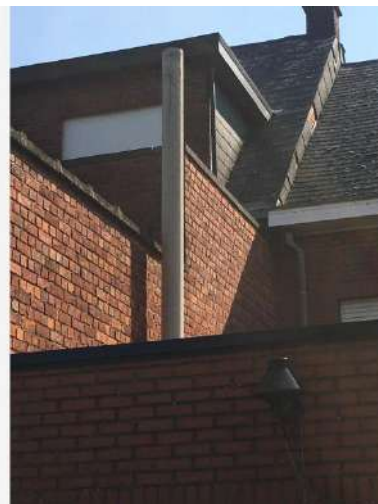
**Verwijderen**

Eindbeoordeling materiaalrisico	Laag materiaalrisico en/of verlaagde kans op vezelvrijgave
---------------------------------	--

Gebondenheid	Categorie 1: hechtgebonden in oorsprong
Asbestsoort (vezeltype)	Crocidoliet aanwezig
Asbestconcentratie	Laag (< 50%)
Afschermingsgraad van het gehele materiaal	Geheel of deels vrij aan de buitenlucht
Toestand van het materiaal	Licht beschadigd, licht verweerd. Intact materiaal type Pical – asbestboard of categorie III 'gebondenheid'

Beschrijving	Cementen schouw woonst
Omgeving	Buiten
Primaire drager	Plat dak
Asbestmateriaal	Rookgaskanaal
Bindmiddel van asbestmateriaal	Cement
Gebondenheid op basis van bindmiddel	Hecht
Hoeveelheid (lengte - omtrek - dikte - aantal)	• 3,50 m - 45,00 cm - 1,00 cm - 1 stuk
Totaal volume	0,016 m <sup>3</sup>
Eenvoudig bereikbaar	Ja

- Zorg voor een veilig beheer. Vermijd het beschadigen van het asbestmateriaal. Controleer de toestand jaarlijks op wijzigingen.

- Eenvoudige handelingen: mag via doe-het-zelf of door werknemer(s) met opleidingsattest eenvoudige handelingen  
Deze hechtgebonden asbest mag, omwille van risico van bijkomende beschadiging tijdens het verwijderen en door het grote volume, enkel afgevoerd worden door een aannemer met opleidingsattest "eenvoudige handelingen". Hij moet de verwijdering ook vooraf melden aan de FOD Werkgelegenheid, Arbeid en Sociaal Overleg.

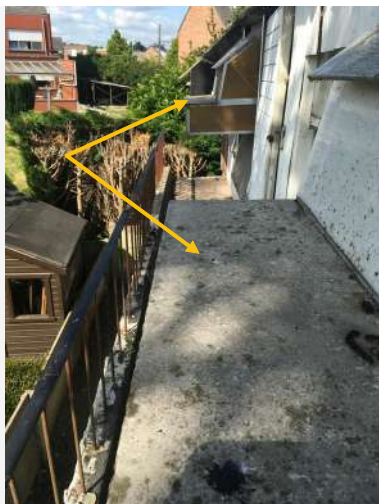
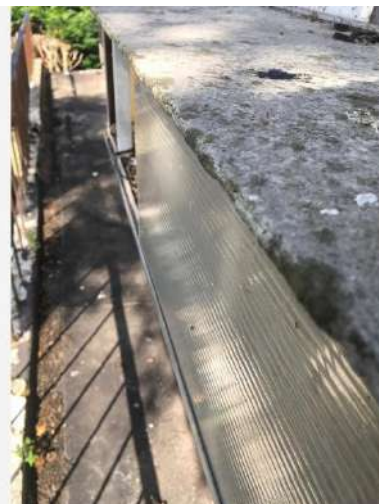
Zorgvuldig beheren

Eindbeoordeling materiaalrisico	Laag materiaalrisico en/of verlaagde kans op vezelvrijgave
---------------------------------	--

Gebondenheid	Categorie 1: hechtgebonden in oorsprong
Asbestsoort (vezeltype)	Crocidoliet aanwezig
Asbestconcentratie	Laag (< 50%)
Afschermingsgraad van het gehele materiaal	Geheel of deels vrij aan de buitenlucht
Toestand van het materiaal	Licht beschadigd, licht verweerd. Intact materiaal type Pical – asbestboard of categorie III 'gebondenheid'

Beschrijving	Cement platen duiventillen
Omgeving	Buiten
Primaire drager	Inrichting (meubilair, ...)
Asbestmateriaal	Plaat, paneel, tablet - Generiek
Bindmiddel van asbestmateriaal	Cement
Gebondenheid op basis van bindmiddel	Hecht
Hoeveelheid (oppervlakte - dikte - aantal)	<ul style="list-style-type: none"><li>0,50 m<sup>2</sup> - 1,00 cm - 3 stuks</li></ul>
Totaal volume	0,015 m <sup>3</sup>

- Zorg voor een veilig beheer. Vermijd het beschadigen van het asbestmateriaal. Controleer de toestand jaarlijks op wijzigingen.

- Eenvoudige handelingen: mag via doe-het-zelf of door werknemer(s) met opleidingsattest eenvoudige handelingen  
Deze buitenshuis hechtgebonden asbest mag via doe-het-zelf afgevoerd worden indien het materiaal zonder breken of bijkomende beschadiging kan vrijgemaakt worden. Neem hierbij wel alle voorzorgen voor persoonlijke bescherming (FFP3-mondmasker; overall, zorg dat alle goed toe zit; alle gedragen kleding en schoenen direct na de klus afspoelen en wassen; maak alle toegangswegen toe; de asbest zo snel mogelijk verpakken en afdekken; gebruik geen elektrische apparaten zoals slijpschijven of boren; maak zo weinig mogelijk stof; demonteer rustig en veilig, zorg dat er niemand anders in de buurt is en neem de instructies van uw lokaal afvoerpunt of recyclagepark in acht. Ook kan u een aannemer met opleidingsattest "eenvoudige handelingen" hiervoor inschakelen.

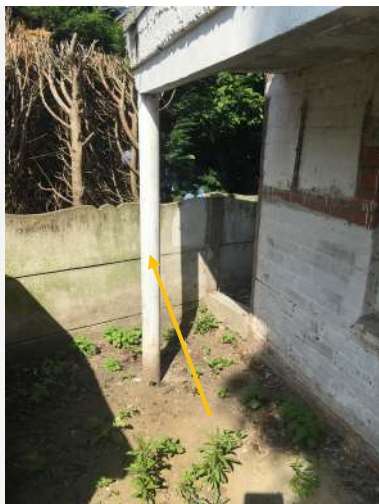
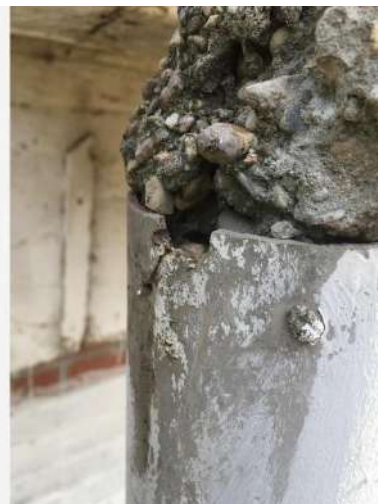
Zorgvuldig beheren

- Zorg voor een veilig beheer. Vermijd het beschadigen van het asbestmateriaal. Controleer de toestand jaarlijks op wijzigingen.

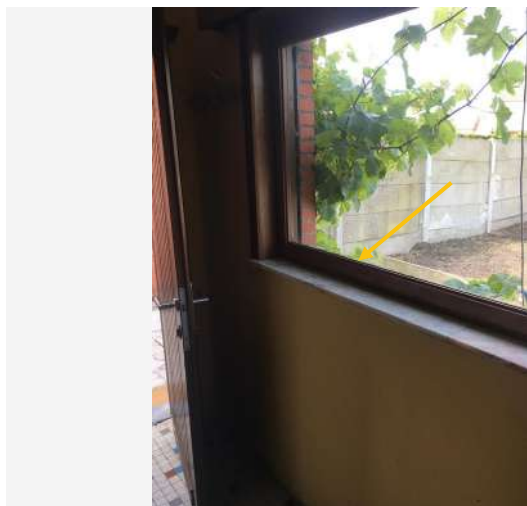
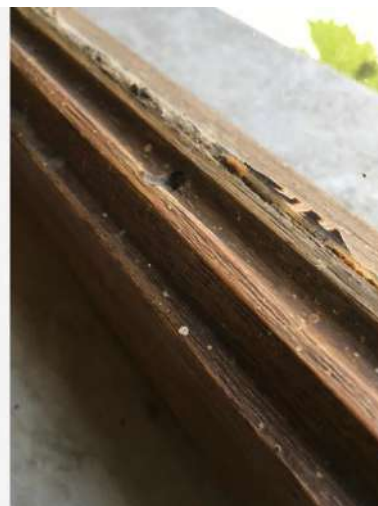
Geen asbest

Beschrijving	Mastiek schrijnwerk-glas
Omgeving	Grenst aan binnen- en buitenlucht
Primaire drager	Wandopening verticaal (raam, deur, ...)

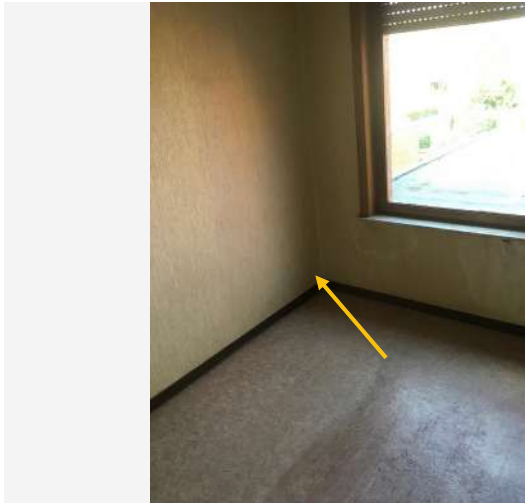
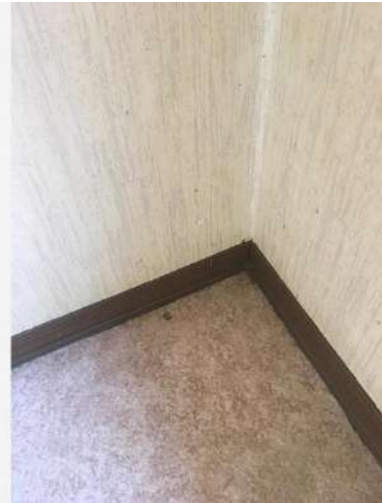
## Fiche 16: Pleister muren

Geen asbest
