Asbestinventarisatetest

Kapellebaan 9, 2590 Berlaar

Attestnummer : **20231017-000028.000**

Uitgegeven op : **17.10.2023**

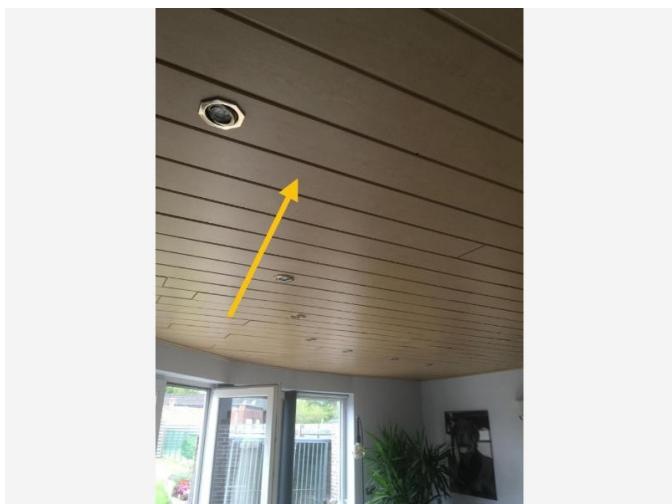
Fiche 1: Pleister achter voorzetplaten wanden en plafonds

Achterliggende materialen achter voorzetplaten van wanden en plafond kunnen enkel via een destructief onderzoek onderzocht worden.

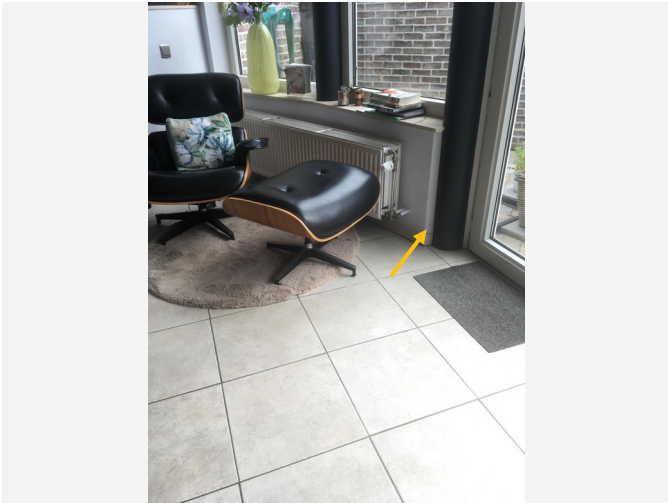
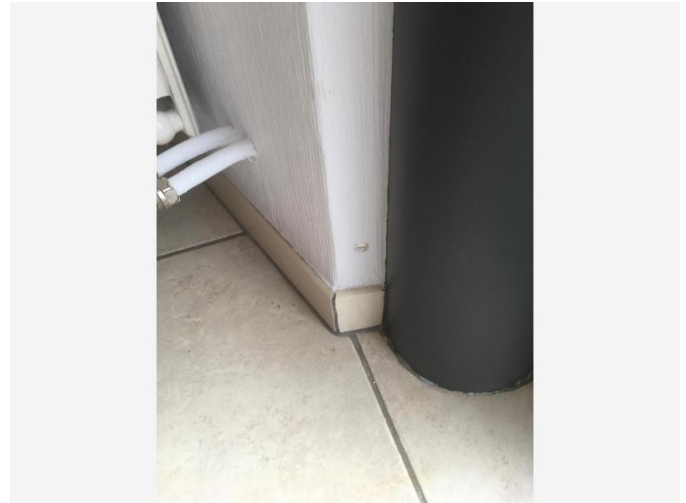
Fiche 2: Pleister muren

Geen asbest

#	Type	Referentie	Resultaat
2.1	Mengmonster	2023-077-BK9P01	Geen asbest

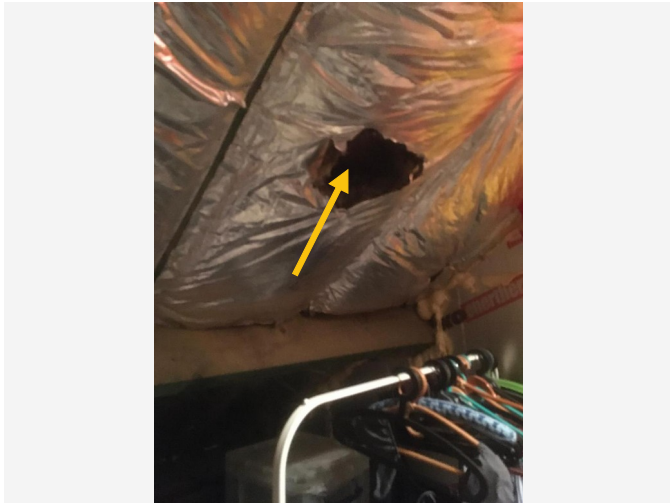
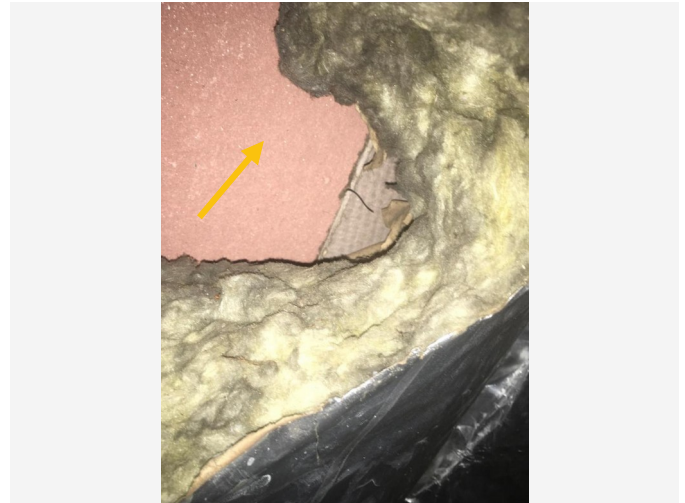
Fiche 3: Roze Menuiserie onderdakplaten

Geen asbest

#	Type	Referentie	Resultaat
3.1	Puntmonster	2023-077-BK9P03	Geen asbest

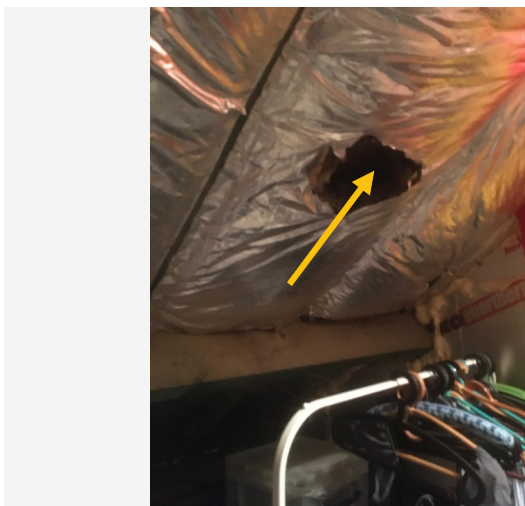
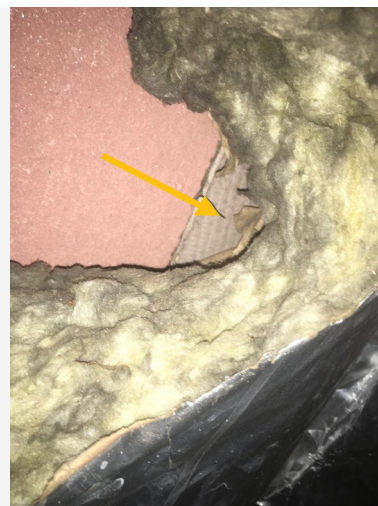
Geen asbest

#	Type	Referentie	Resultaat
4.1	Puntmonster	2023-077-BK9P04	Geen asbest

Beschrijving	Grijze Menuiserie onderdakplaten
Omgeving	Binnen
Primaire drager	Schuin dak

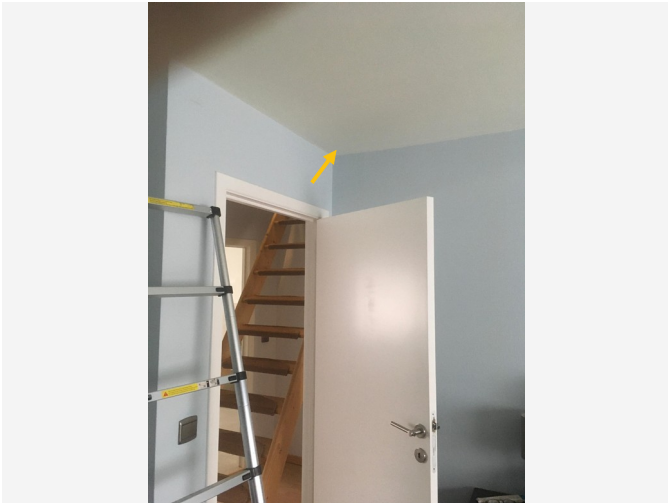
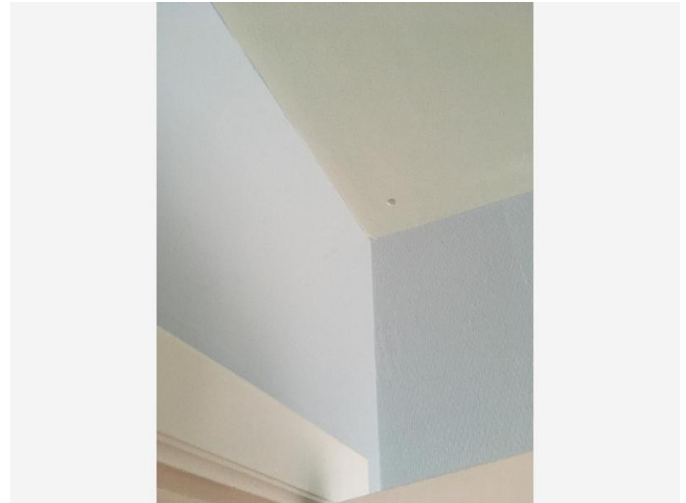
Fiche 5: Pleister plafond

Geen asbest

#	Type	Referentie	Resultaat
5.1	Mengmonster	2023-077-BK9P02	Geen asbest

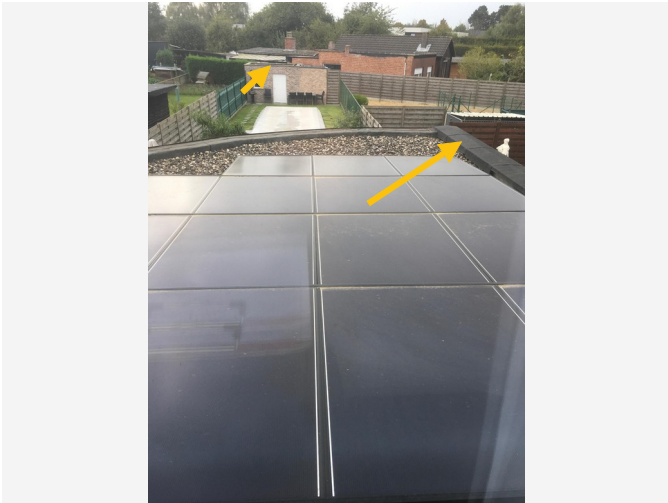
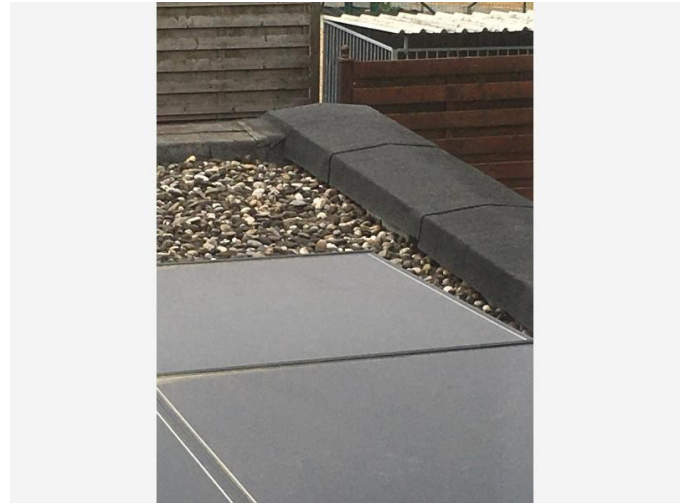
Fiche 6: Roofing Platte daken

Geen asbest

#	Type	Referentie	Resultaat
6.1	Puntmonster	2023-077-BK9P05	Geen asbest
