# Asbestinventarisatetest

Molenlei 21, 2590 Berlaar

**Niet-asbestveilig**

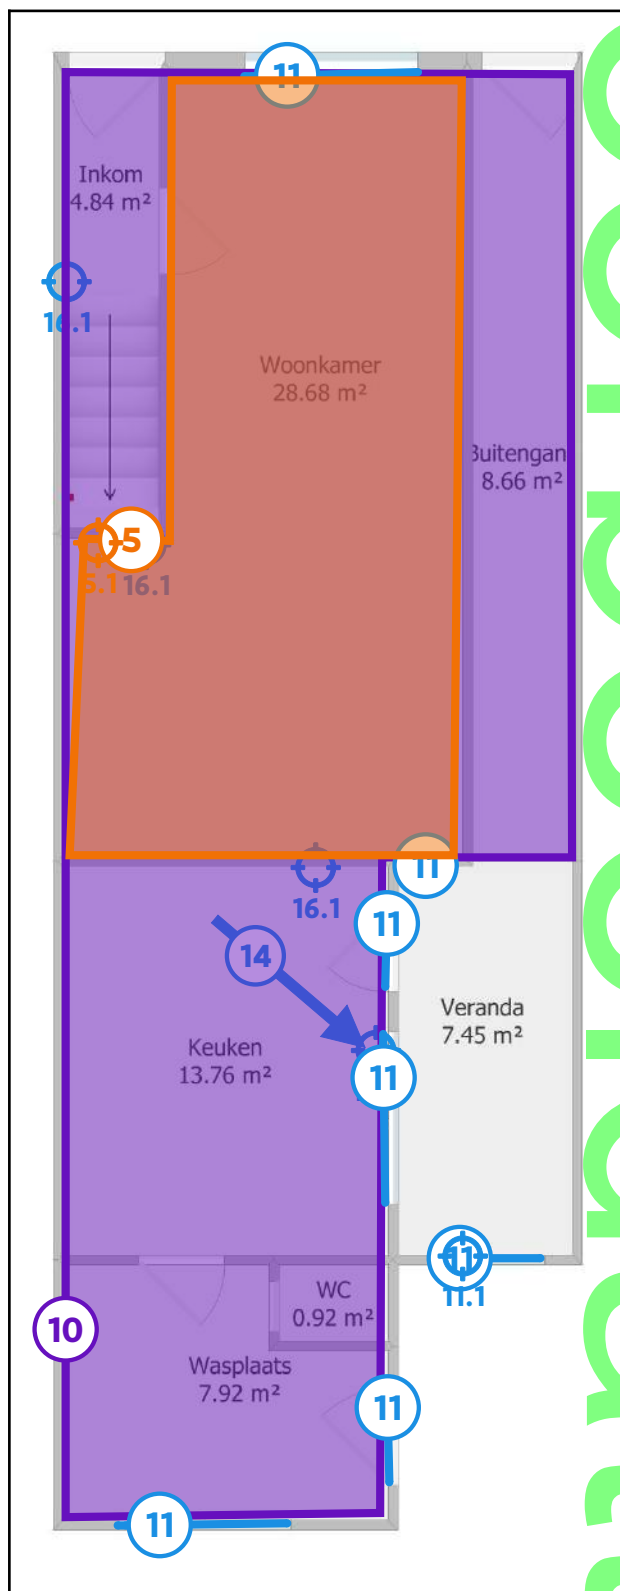
## Plan 1.1: Plan V0

5. Vloerbekleding woonkamer	Asbestmateriaal	<a href="#">Verwijderen</a>
5.1 Code: 2022-987-BM21P08	Puntmonster	-
10. Plafonds	Advies	-
11. Mastiek schrijnwerk-glas	Geen asbest	-
11.1 Code: 2022-987-BM21P02	Puntmonster	-
14. Bitumen onderaan spoelbak	Geen asbest	-
14.1 Code: 2022-987-BM21P06	Puntmonster	-
16. Pleister muren	Geen asbest	-
16.1 Code: 2022-987-BM21P01	Mengmonster	-

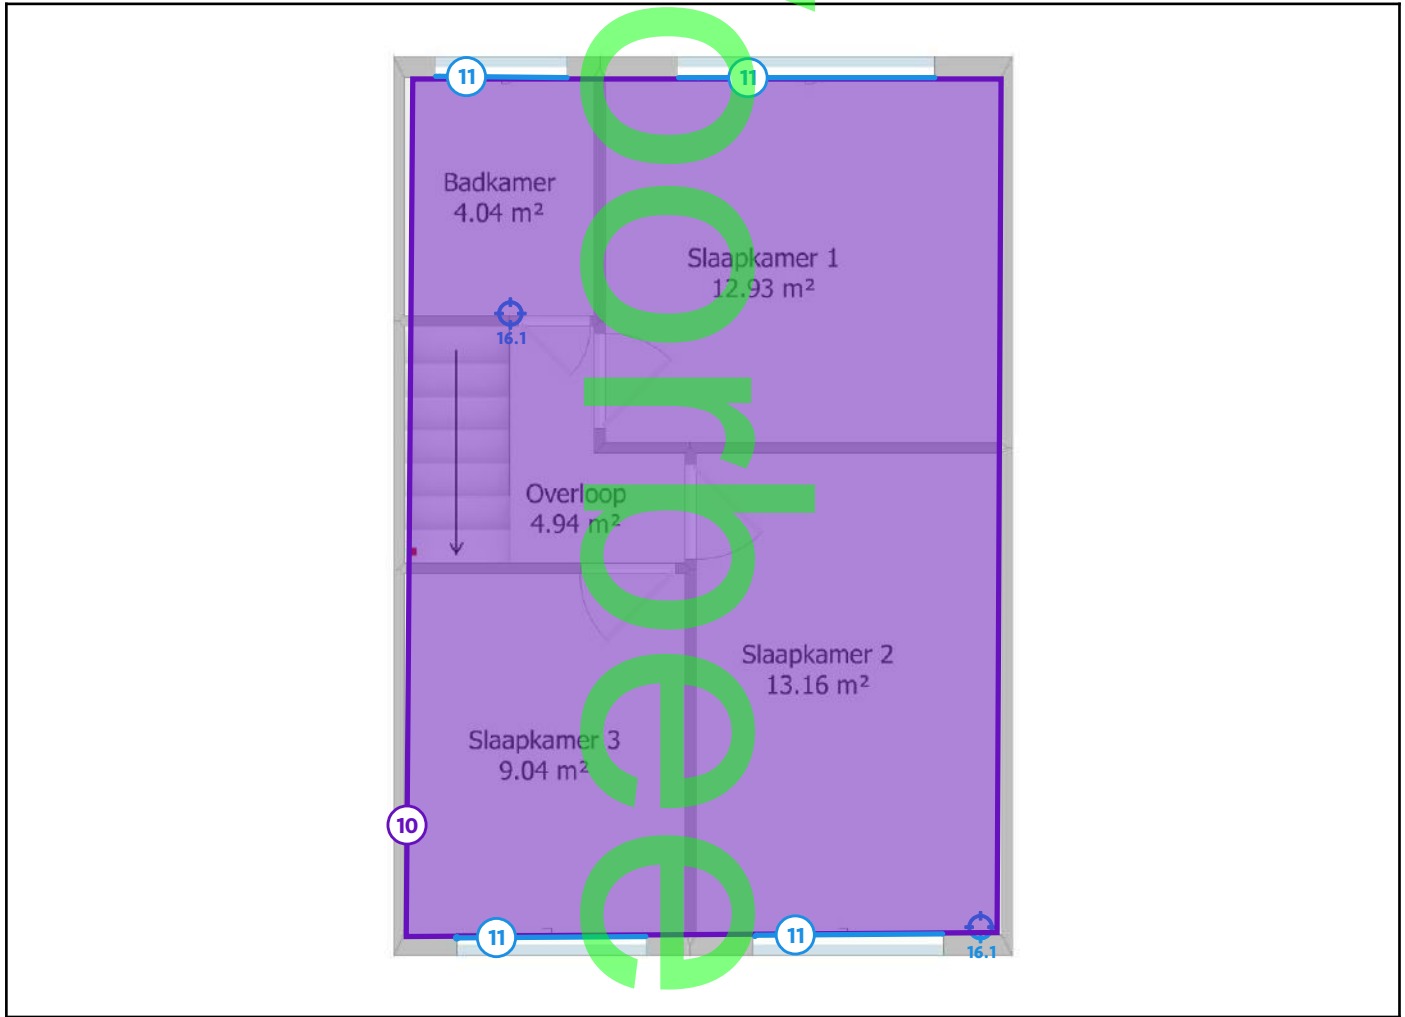
## Plan 1.2: Plan V1

Beschrijving	Type	Actie
10. Plafonds	Advies	-
11. Mastiek schrijnwerk-glas	Geen asbest	-
16. Pleister muren	Geen asbest	-
16.1 Code: 2022-987-BM21P01	Mengmonster	-

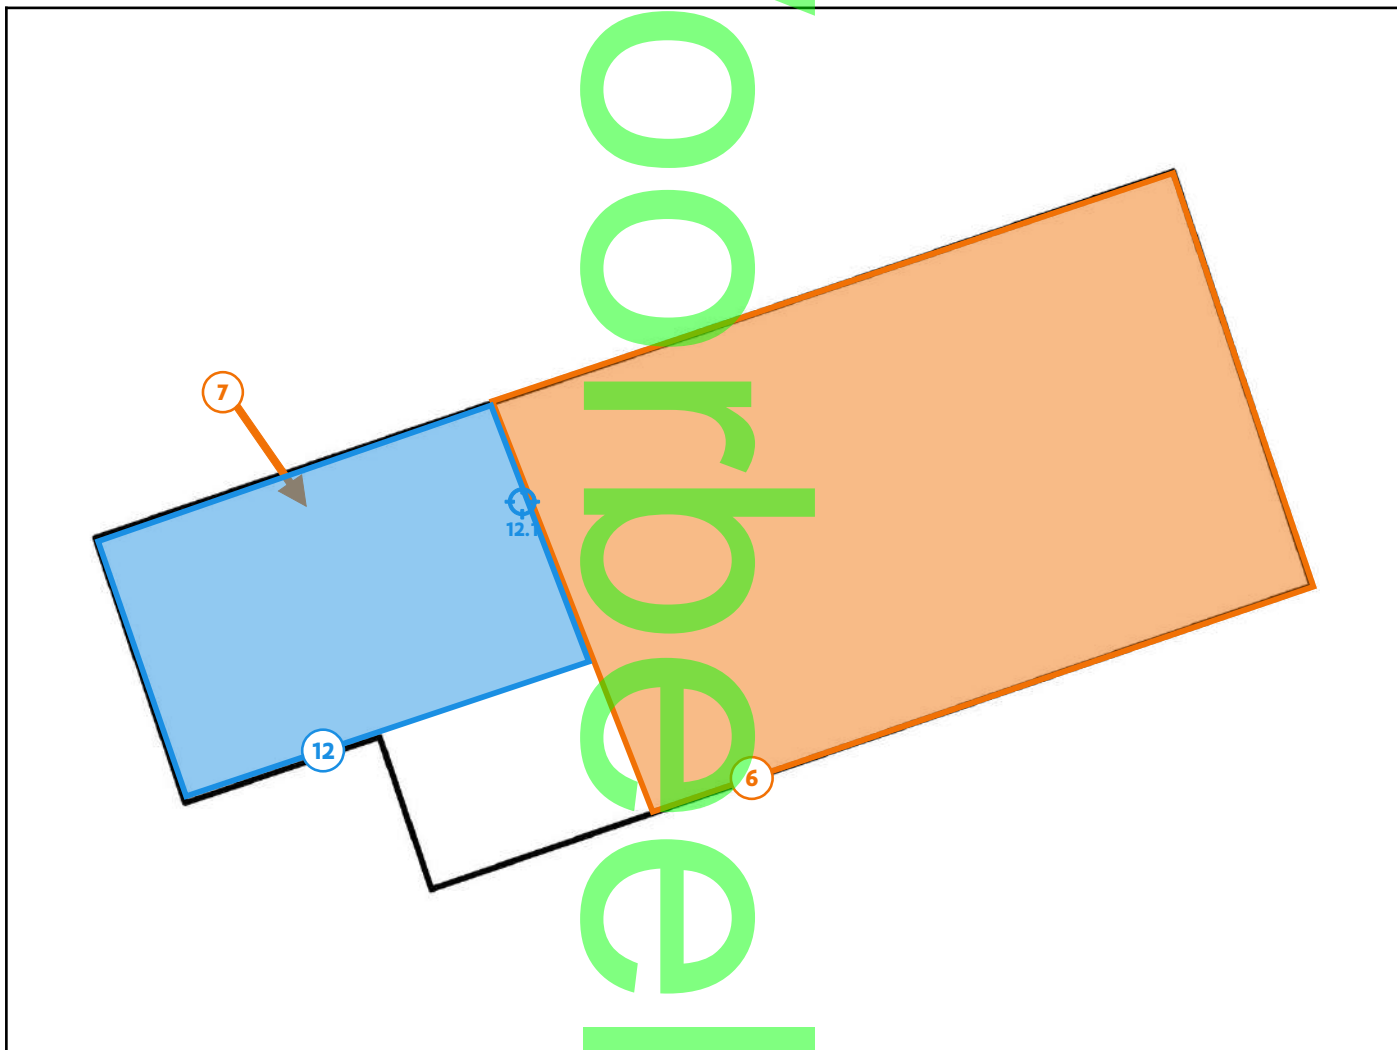
## Plan 1.3: Hoofdgebouw buitenschil

Beschrijving	Type	Actie
6. Cementleien schuindak	Asbestmateriaal	<a href="#">Verwijderen</a>
7. Cementen schouw woonst	Asbestmateriaal	<a href="#">Verwijderen</a>
12. Roofing plat dak	Geen asbest	-
12.1 Code: 2022-987-BM21P03	Puntmonster	-

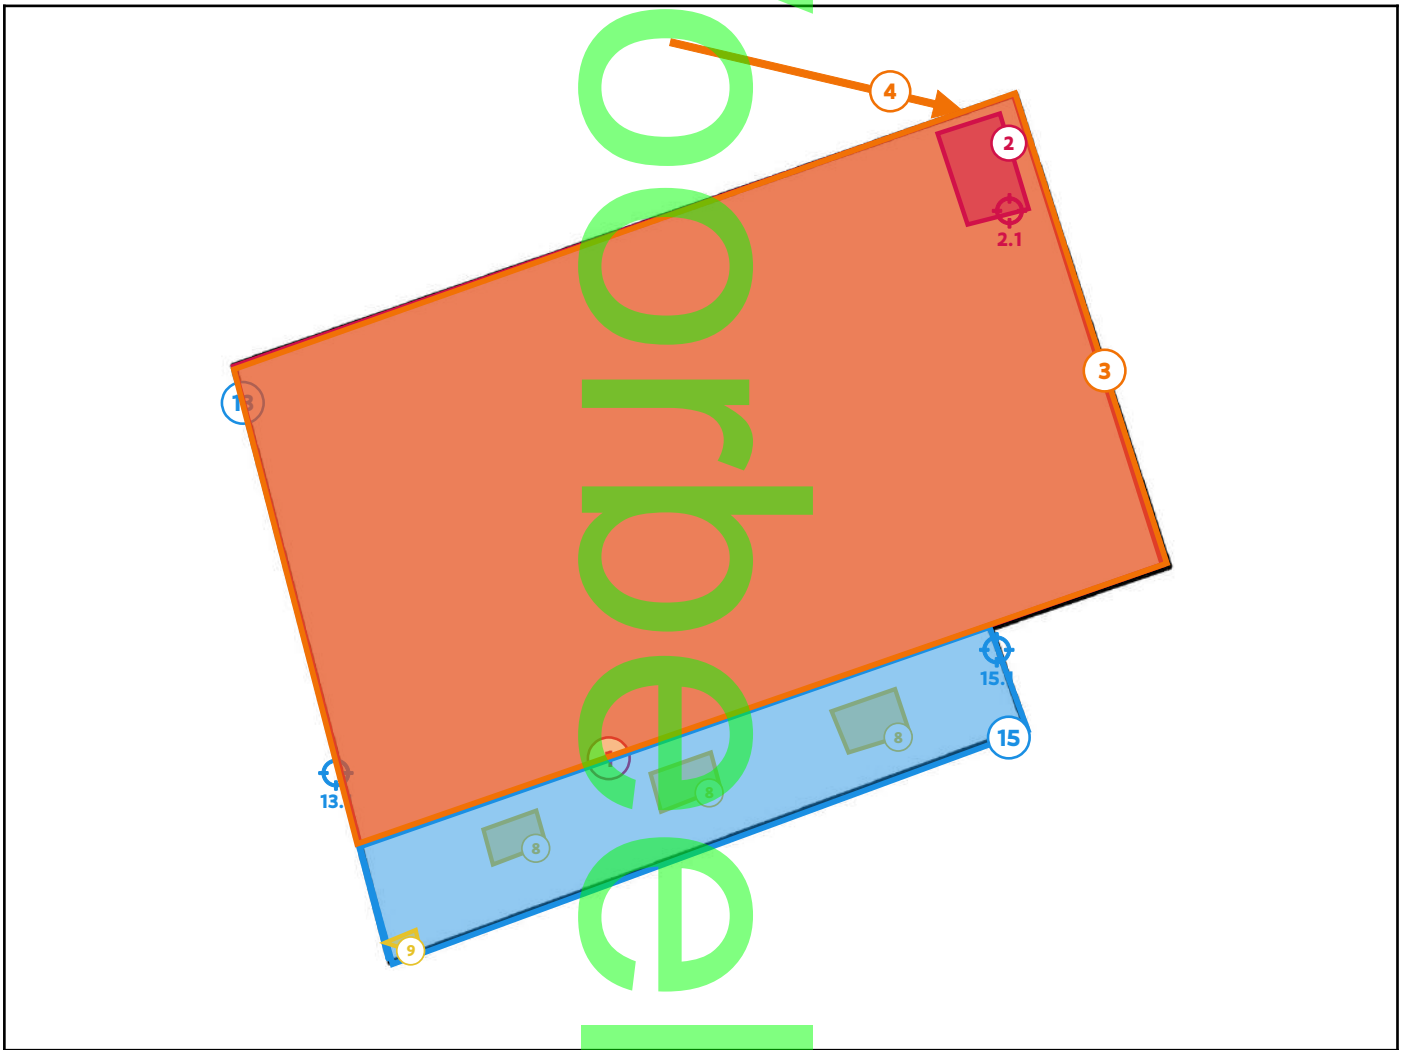
## Plan 2.1: Duivenhok plan

Beschrijving	Type	Actie
1. Golfplaten duivenhok	Asbestmateriaal	Dringend verwijderen
2. Vlakke plaat haardvuur	Asbestmateriaal	Dringend verwijderen
2.1 Code: 2022-987-BM21P07	Puntmonster	-
3. Onderdak duiventil	Asbestmateriaal	Verwijderen
4. Cementen schouw duivenhok	Asbestmateriaal	Verwijderen
8. Cement platen duiventillen	Asbestmateriaal	Zorgvuldig beheren

9. Steunpilaar duivenhok	Asbestmateriaal	Zorgvuldig beheren
13. Gevelbekleding duivenhok	Geen asbest	-
13.1 Code: 2022-987-BM21P04	Puntmonster	-
15. Roofing balkon duivenhok	Geen asbest	-
15.1 Code: 2022-987-BM21P05	Puntmonster	-

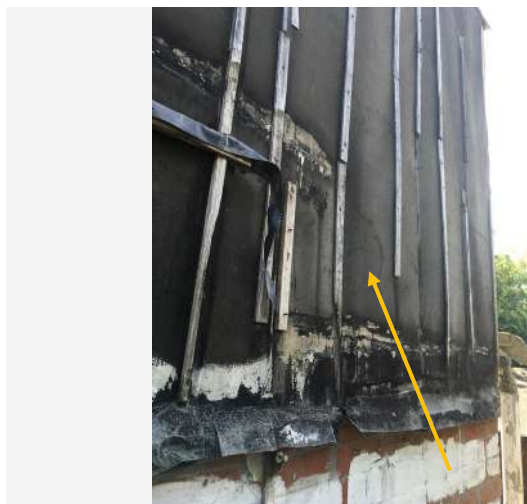
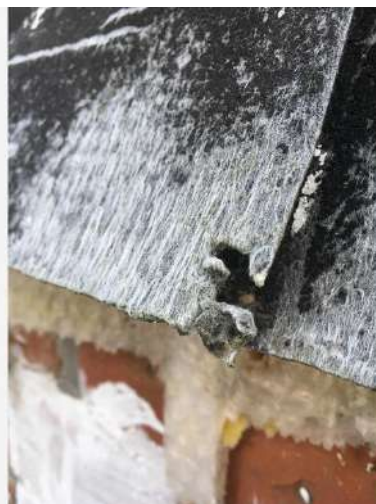
Gebondenheid op basis van bindmiddel	Hecht
Hoeveelheid (oppervlakte - aantal)	<ul style="list-style-type: none"><li>• 22,00 m<sup>2</sup> - 1 stuk</li></ul>
Totale oppervlakte	22,00 m <sup>2</sup>
Identificatiemethode	Vaststelling met monstername
Destructieve handeling voor identificatie	Nee

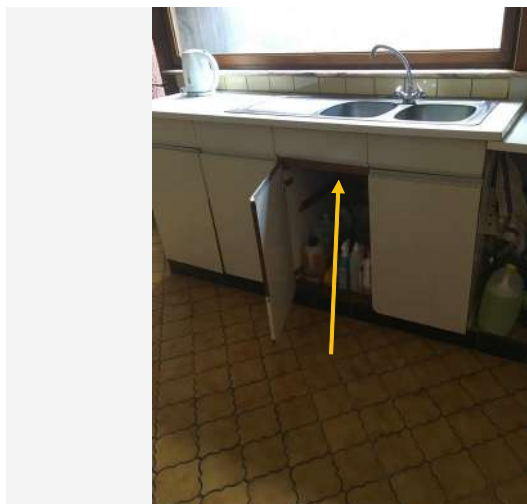
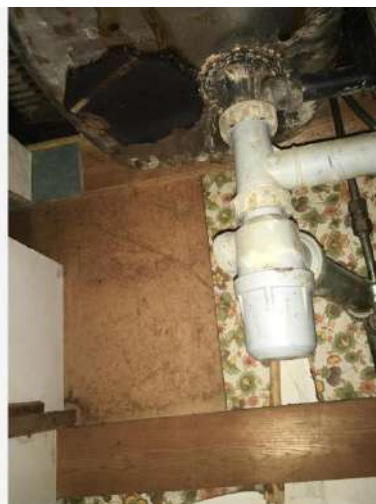
Gebondenheid op basis van bindmiddel	Hecht
Hoeveelheid (oppervlakte - aantal)	<ul style="list-style-type: none"><li>• 25,00 m<sup>2</sup> - 1 stuk</li></ul>
Totale oppervlakte	25,00 m <sup>2</sup>
Identificatiemethode	Vaststelling met monstername
Destructieve handeling voor identificatie	Nee

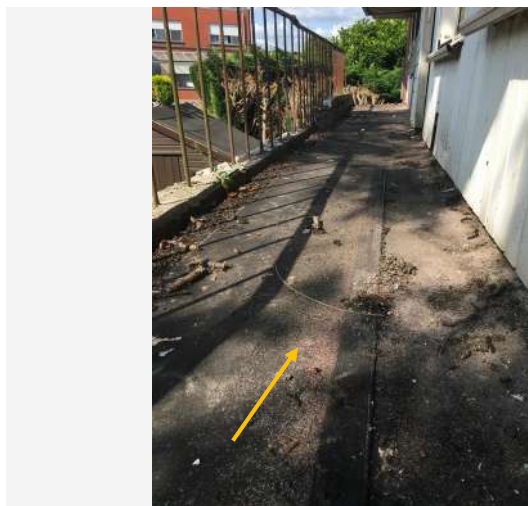
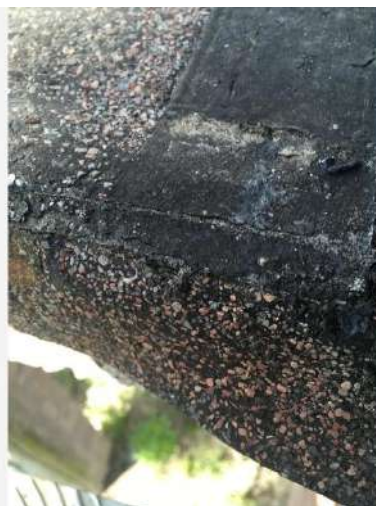
Gebondenheid op basis van bindmiddel	Hecht
Hoeveelheid (oppervlakte - aantal)	<ul style="list-style-type: none"><li>• 0,06 m<sup>2</sup> - 1 stuk</li></ul>
Totale oppervlakte	0,06 m <sup>2</sup>
Identificatiemethode	Vaststelling met monstername
Destructieve handeling voor identificatie	Nee
