Asbestinventarisatetest

Kapellebaan 9, 2590 Berlaar

Attestnummer : **20231017-000028.000**

Uitgegeven op : **17.10.2023**

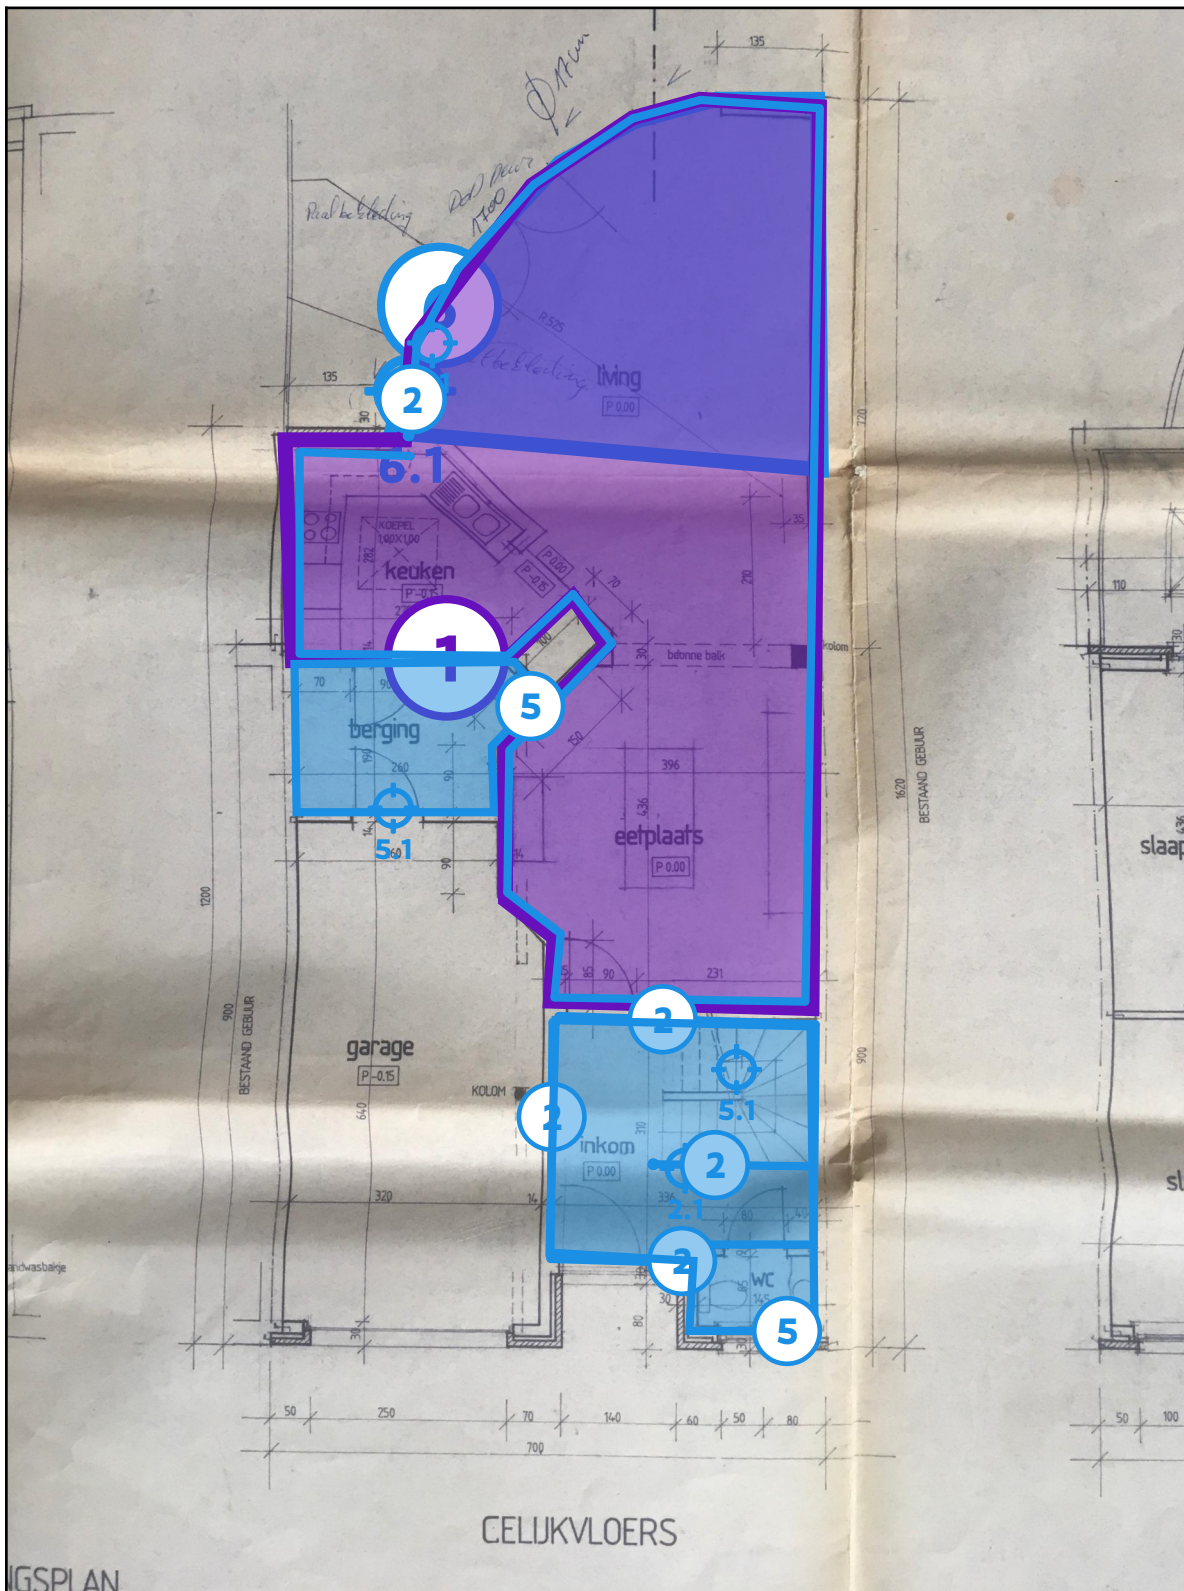
Plan 1.1: Plan V0

1. Pleister achter voorzetplaten wanden en plafonds	Advies	-
2. Pleister muren	Geen asbest	-
2.1 Code: 2023-077-BK9P01	Mengmonster	-
5. Pleister plafond	Geen asbest	-
5.1 Code: 2023-077-BK9P02	Mengmonster	-
6. Roofing Platte daken	Geen asbest	-
6.1 Code: 2023-077-BK9P05	Puntmonster	-

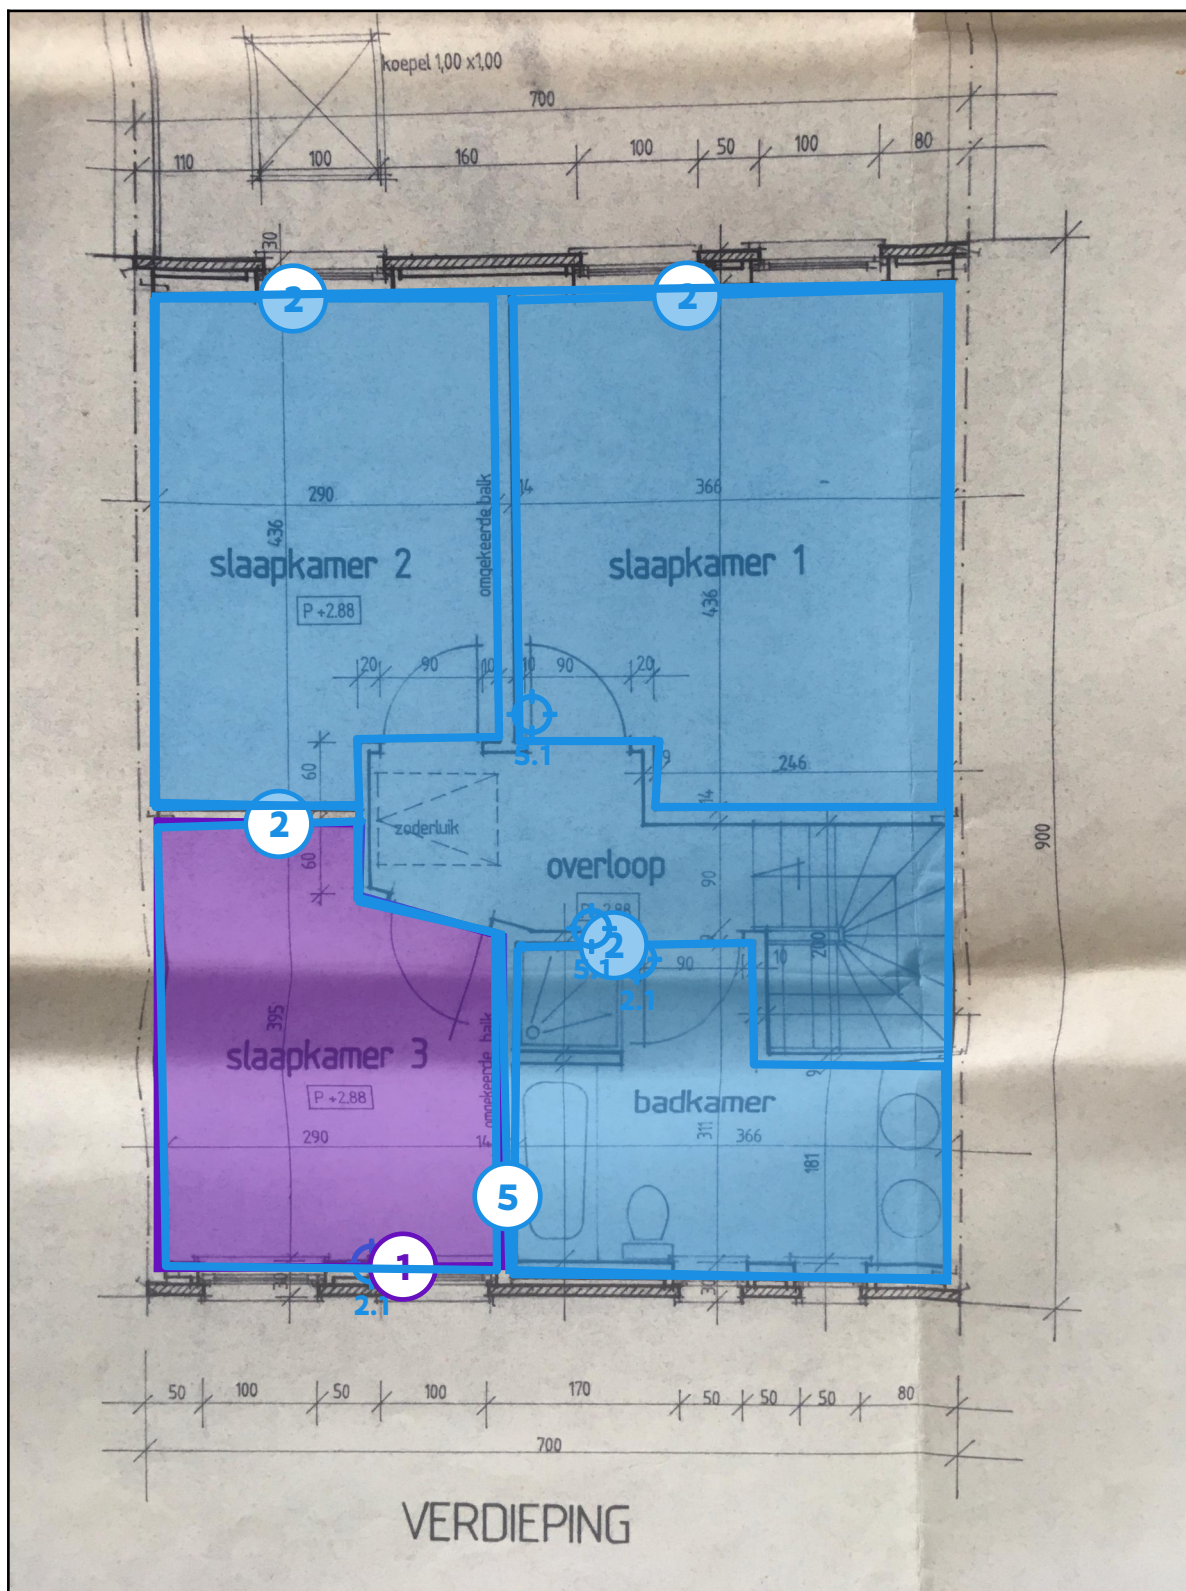
Plan 1.2: Plan V1

1. Pleister achter voorzetplaten wanden en plafonds	Advies	-
2. Pleister muren	Geen asbest	-
2.1 Code: 2023-077-BK9P01	Mengmonster	-
5. Pleister plafond	Geen asbest	-
5.1 Code: 2023-077-BK9P02	Mengmonster	-

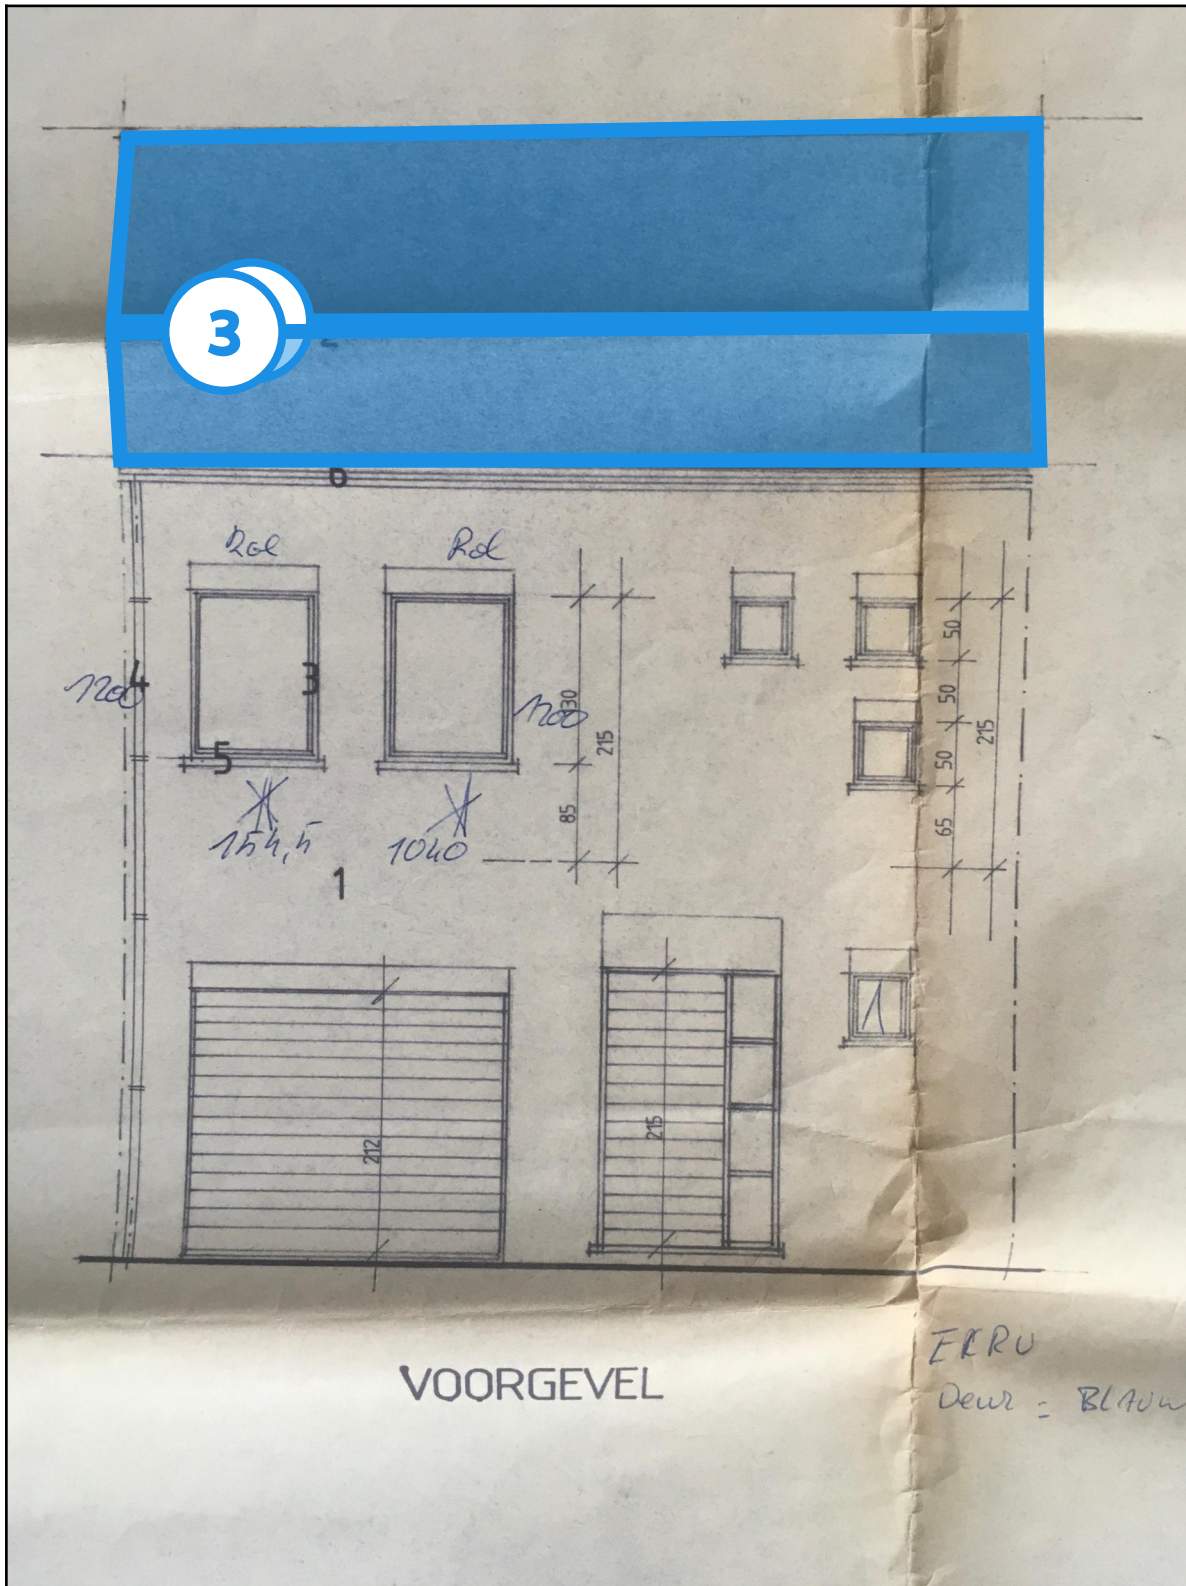
Plan 1.3: image

3. Roze Menuiserie onderdakplaten	Geen asbest	-
4. Grijs Menuiserie onderdakplaten	Geen asbest	-

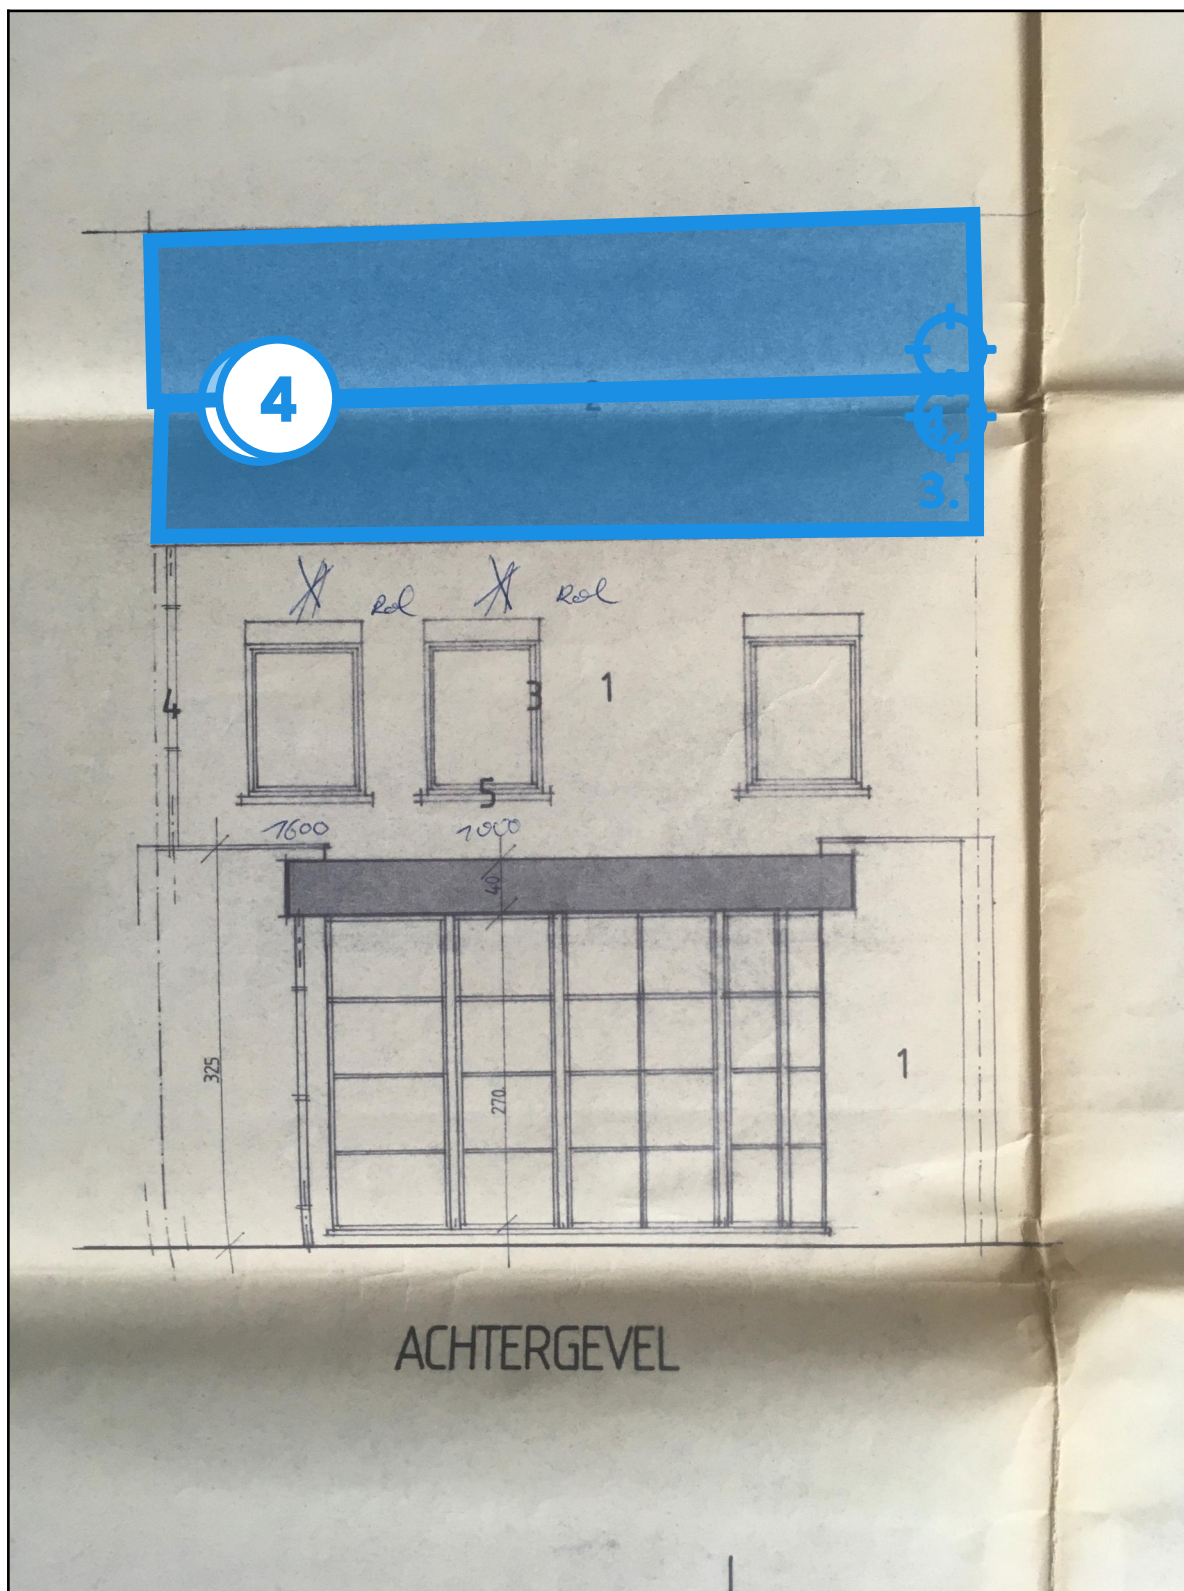
Plan 1.4: image

3. Roze Menuiserie onderdakplaten	Geen asbest	-
3.1 Code: 2023-077-BK9P03	Puntmonster	-
4. Grijs Menuiserie onderdakplaten	Geen asbest	-
4.1 Code: 2023-077-BK9P04	Puntmonster	-
